●ダイハツ車の O2 センサーエラーが多発中！

●LOSSO-9 の管理画面には情報いっぱい！

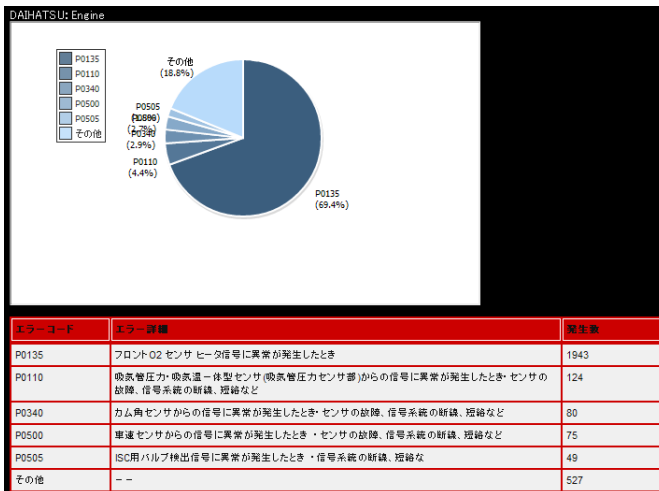
エンジン ECU の診断結果でもっとも多く検出されているのが O2 センサーのエラーですが、このところダイハツ車における検出数が激増しています。(7月29日現在 1943件)

これは 3 万キロを超えた車両に顕著に表れており、ダイハツでは O2 センサーの廉価提供も始めているようです。

ダイハツ車入庫の際には診断を実施いただき予防整備提案、クレーム防止、中古車販売時のクレーム防止等にお役立て下さい。
