●ダイハツ車の O2 センサーエラーが多発中！

●LOSSO-9 の管理画面には情報いっぱい！

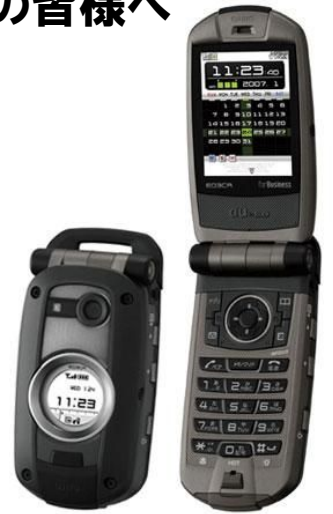
すでにKDDIからご連絡済みかもしれませんが、現在お使い頂いている携帯電話 (au E03CA) が2012年7月22日をもって使用できなくなります。

これは総務省の 800MHz周波数帯再編成によるもので、KDDIでは機種変更にとともなう事務手数料の無料化や特別価格での機種変更 (一部負担ゼロの機種もあり) を実施することを発表しています。

お手数をお掛け致しますが、お早めにお近くの au ショップにて機種変更のお手続きをお願い申し上げます。
詳細につきましては au ショップにてお尋ね下さい。
